MEMORIAL DESCRITIVO

REFORMA DA CRECHE MUNICIPAL JAYR PRADO

Fama-MG,
Dezembro de 2021

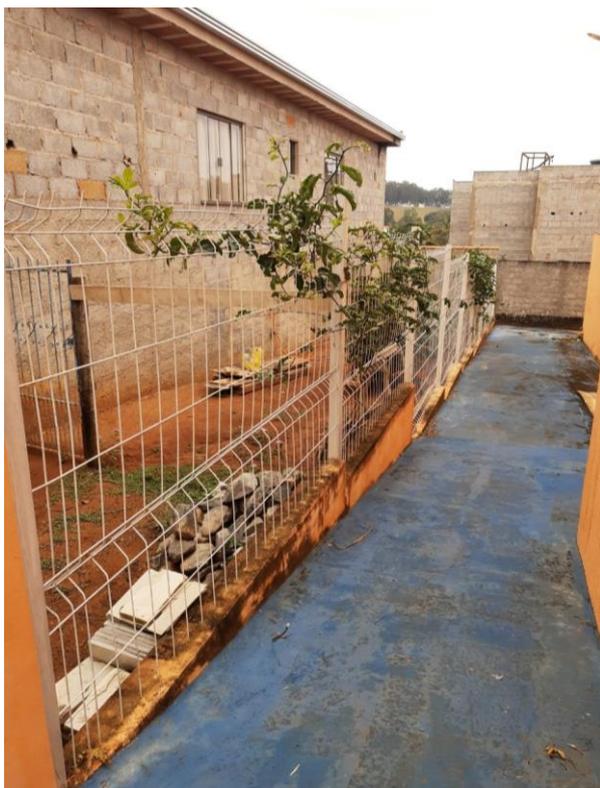
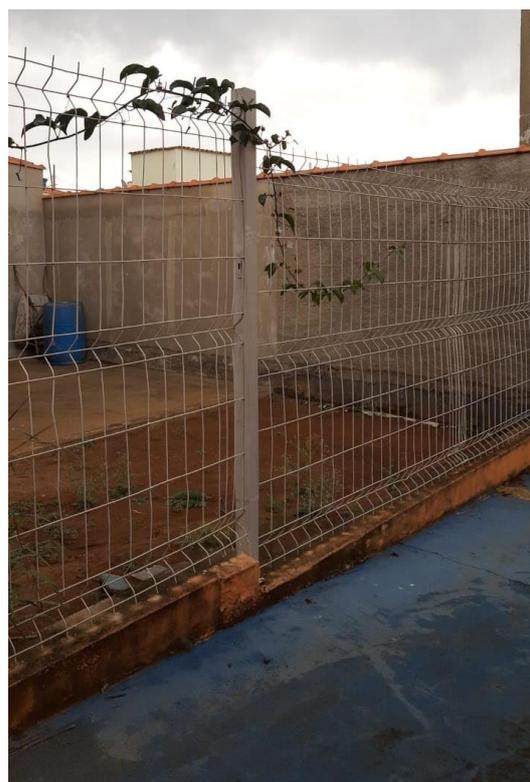
- Execução de muro de divisa abordando os seguintes itens: cinta de amarração de alvenaria com bloco de concreto estrutural, canaleta tipo U, argamassa para assentamento, exclusive graute e armação, alvenaria de vedação com bloco de concreto, treliça H8 para armação das canaletas (amarração) e para armação dos pilaretes do muro (amarração), fornecimento de concreto estrutural, preparado em obra com betoneira.

Imagem 02 e 03 - Divisória da creche em seu estado atual.

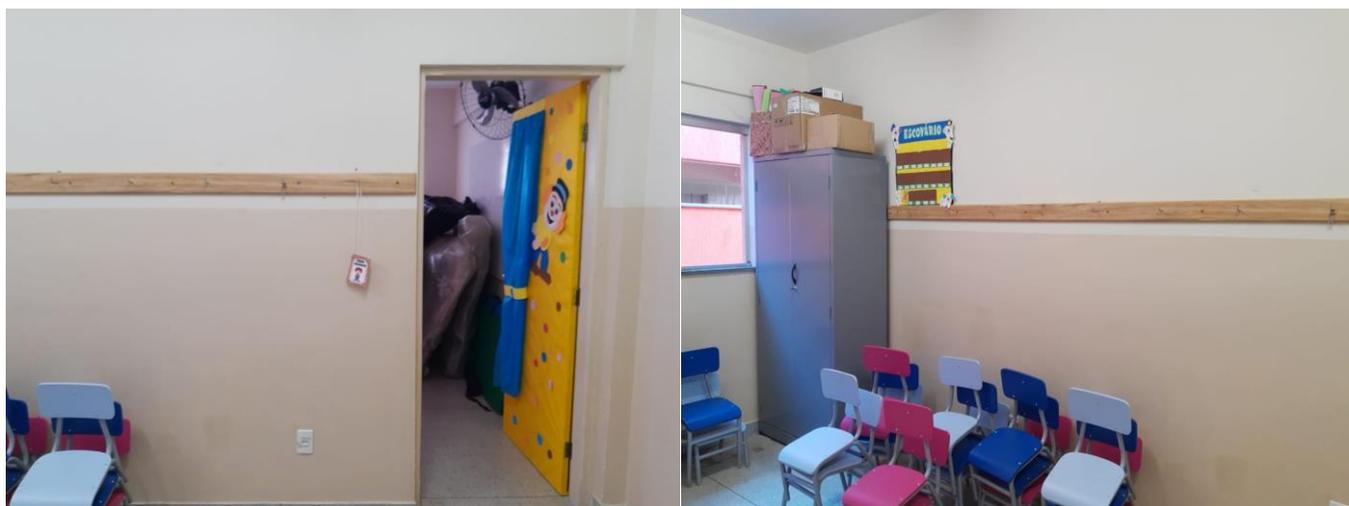
- Demolição da parede que faz divisória com a sala grupo B com o intuito de integrar as duas partes, para melhor entendimento consultar o projeto arquitetônico e a planilha orçamentaria.

Imagem 04 e 05 – Atual Sala Grupo B.

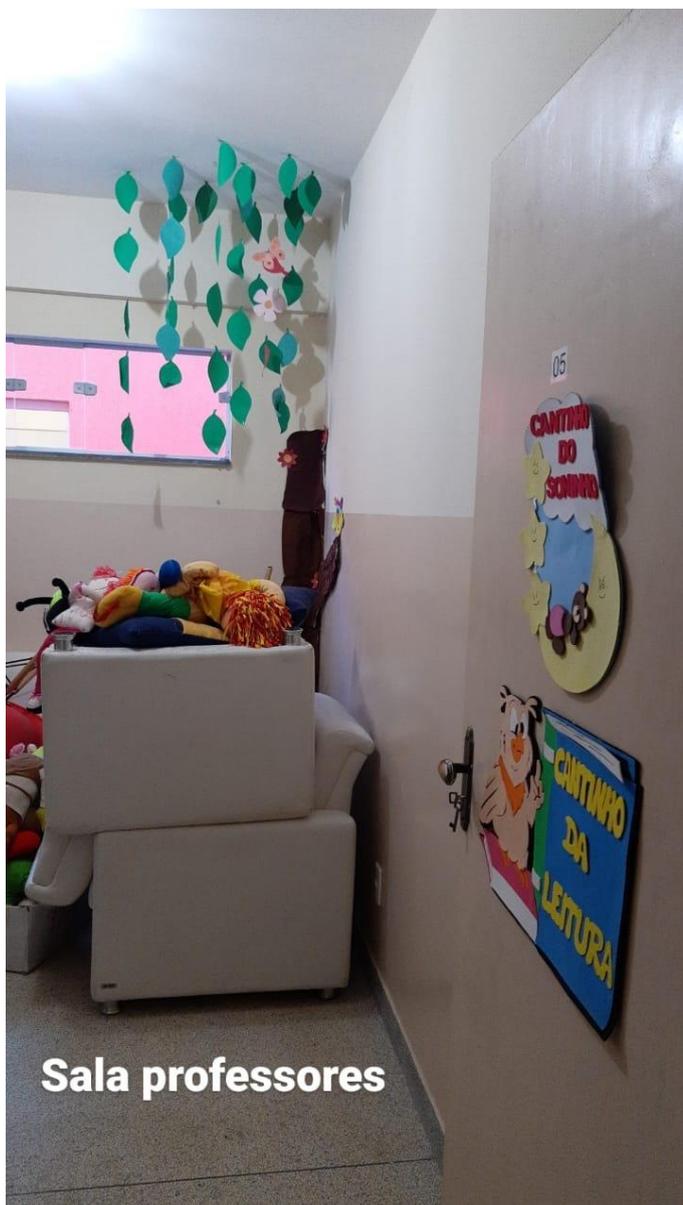
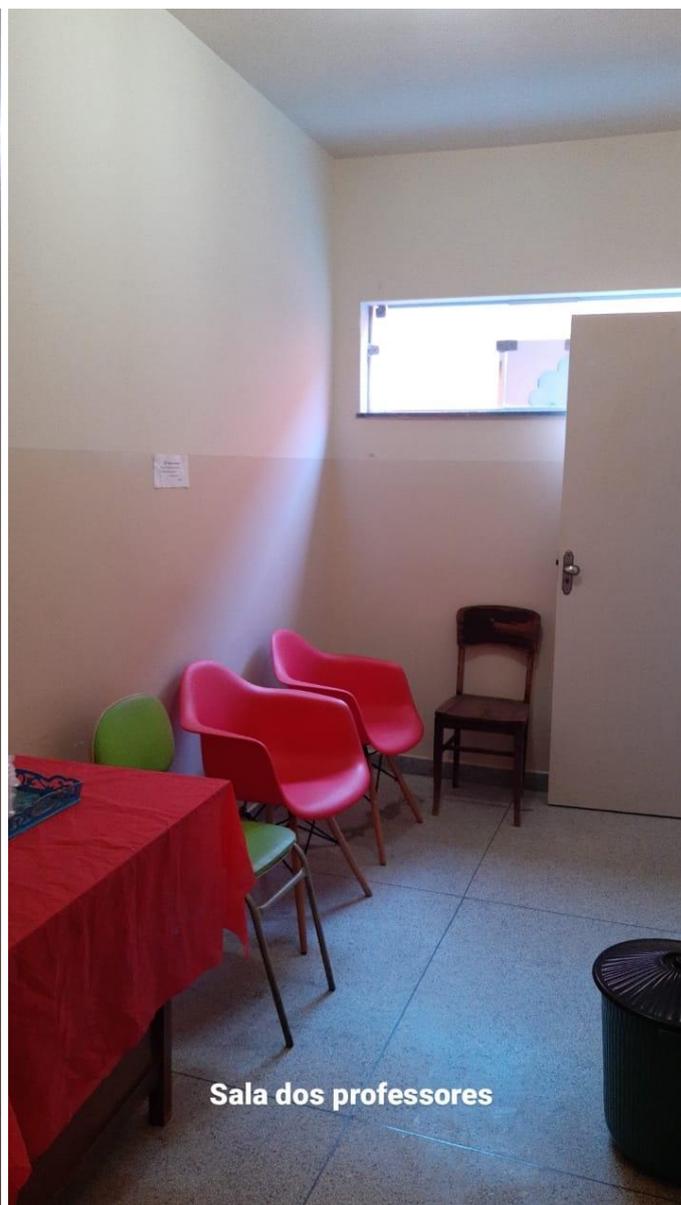
- Demolição da parede que faz divisória com a sala dos professores com o intuito de integrar as duas partes. Para melhor entendimento consultar o projeto arquitetônico e a planilha orçamentaria.

Imagem 06 e 07 – Atual sala dos professores que são divididas por uma parede.

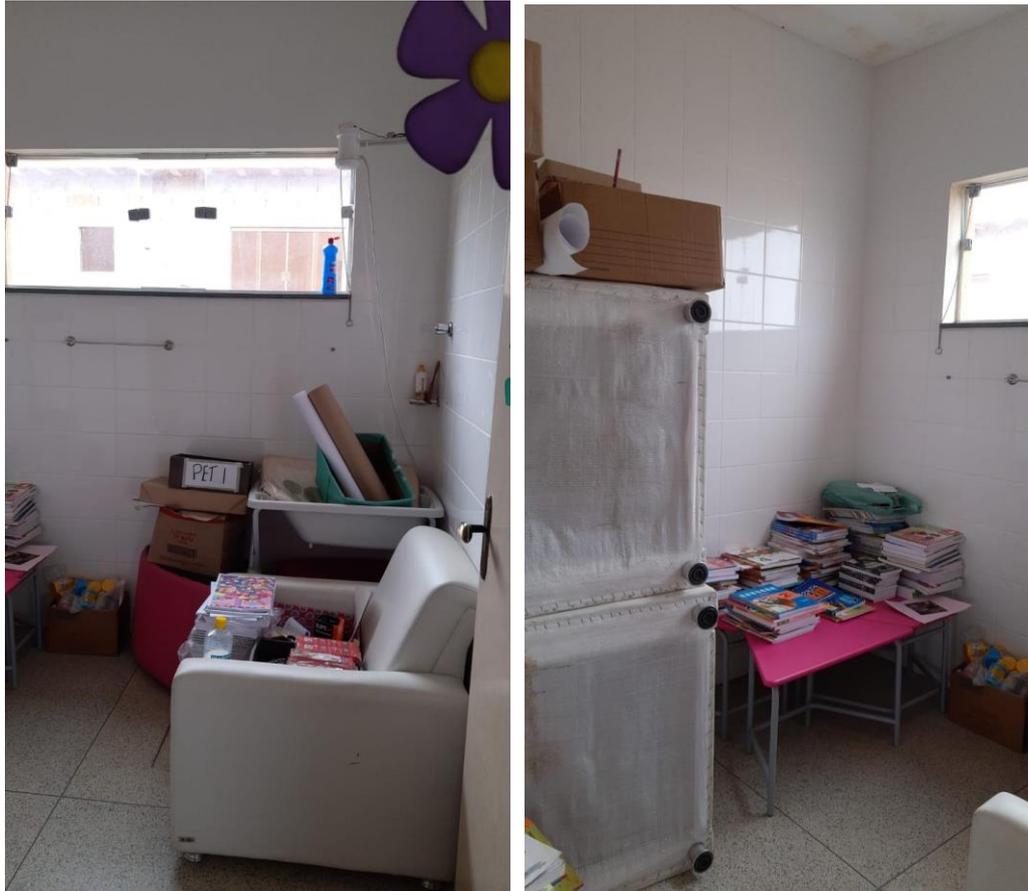
- Execução base de alvenaria com assentamento de revestimento no chão e para suporte das bancadas, assentamento de pedra para bancada e prateleira de ardósia, instalação de banheira de inox ou fibra de vidro para dar banho nas crianças e instalação de tubulações para escoação de água no Fraldário.

Imagem 08 e 09 – Atual local destinado ao Fraldário.

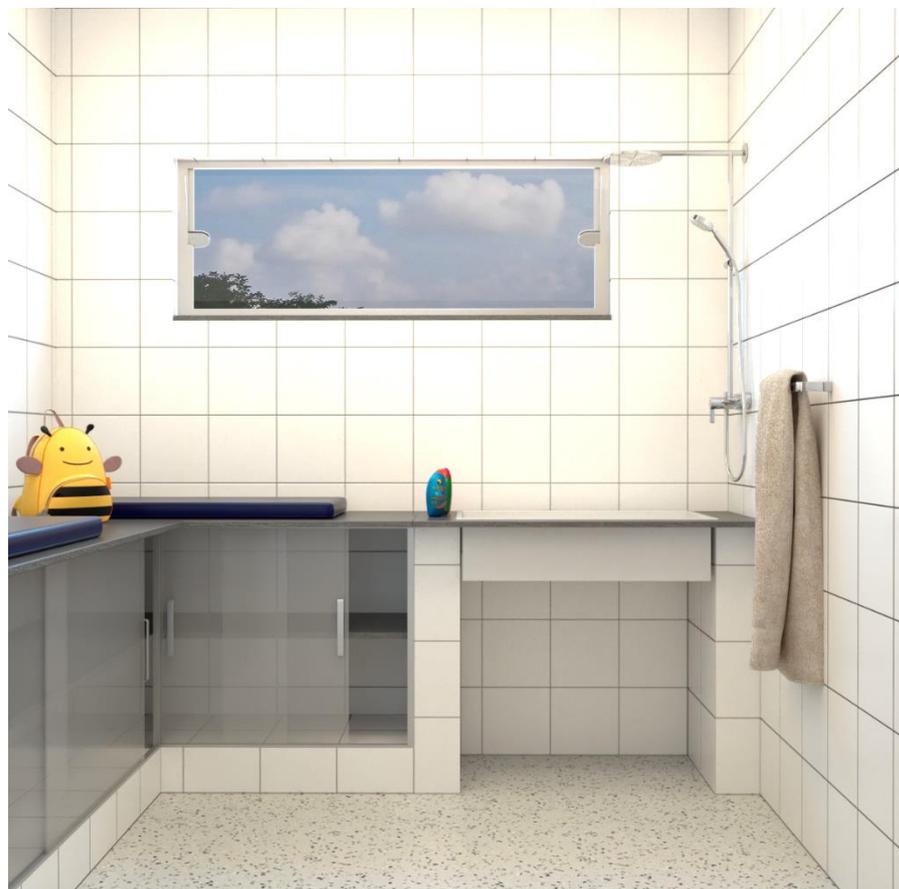
Imagem 10 – Projeto 3D de como deverá ser feito no Fraldário.

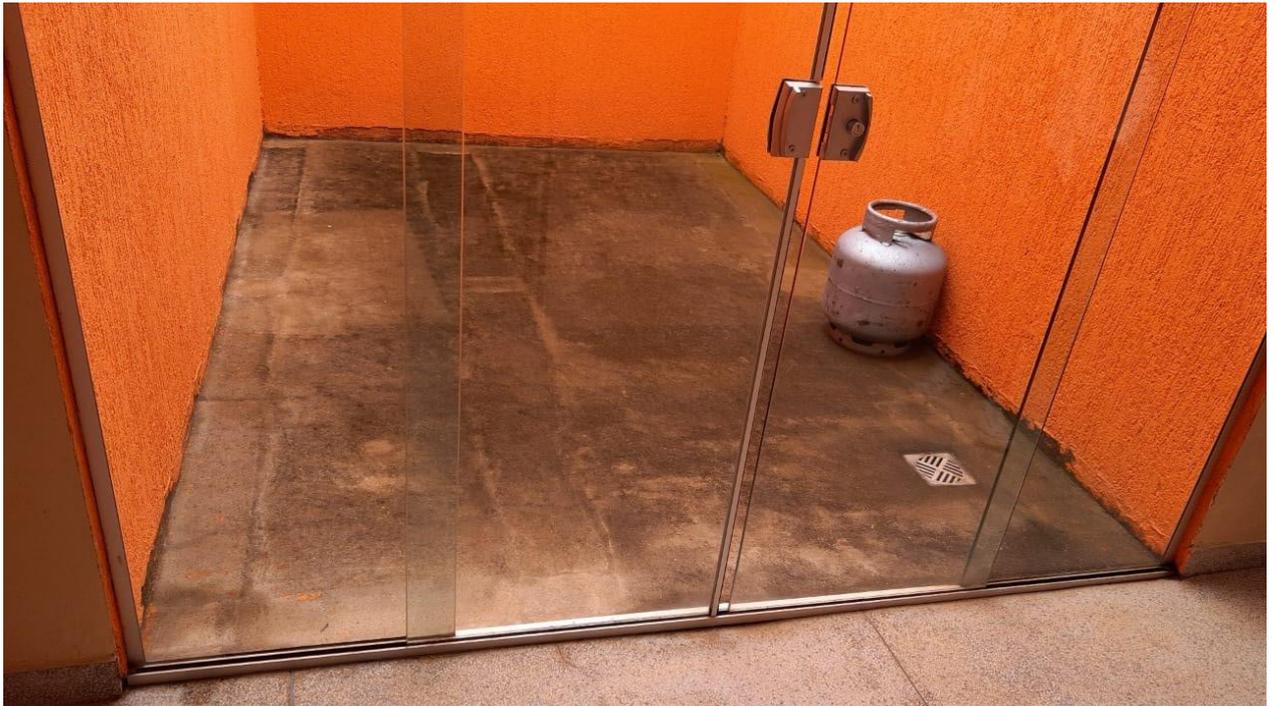
- Execução de base de alvenaria com soleira para o reassentamento da atual porta de vidro e assentamento de revestimento de cerâmica com acabamento esmaltado para ambiente externo.

Imagem 11 – Atual área para secagem de roupas.

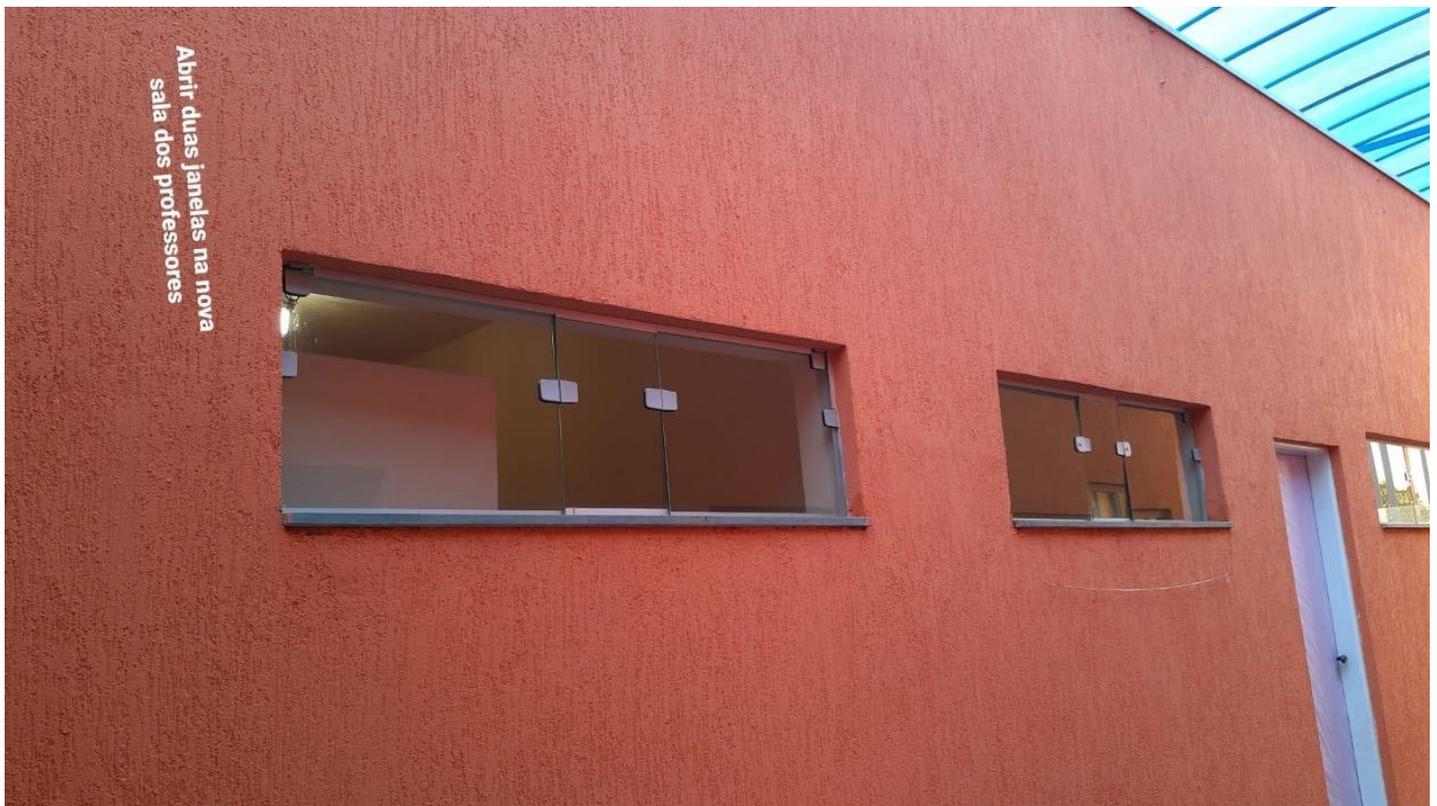
- Na atual sala dos professores deverá abrir na parede onde já há duas janelas existentes uma nova abertura com dimensões maiores especificadas no projeto arquitetônico e inclusive fornecimento e assentamento de janela de alumínio, tipo correr de 2 folhas com contramarco especificada com mais detalhes na planilha orçamentária.

Imagem 12 – Atual parede externa da sala dos professores com as janelas que serão rebaixadas e instaladas novas janelas com tamanho padrão de acordo com a planilha orçamentária e com o projeto arquitetônico.

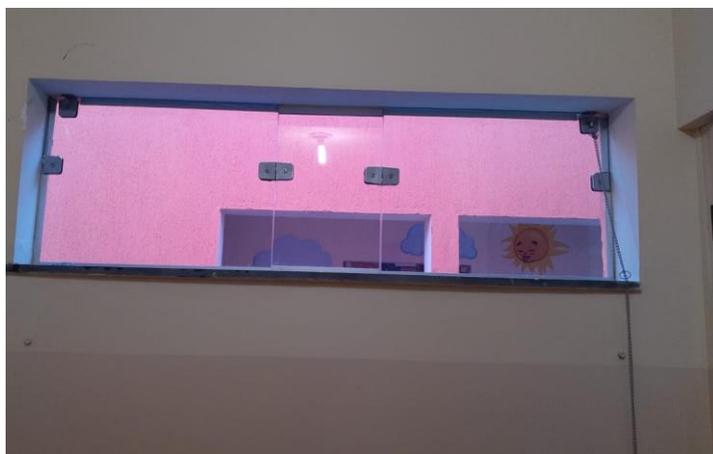
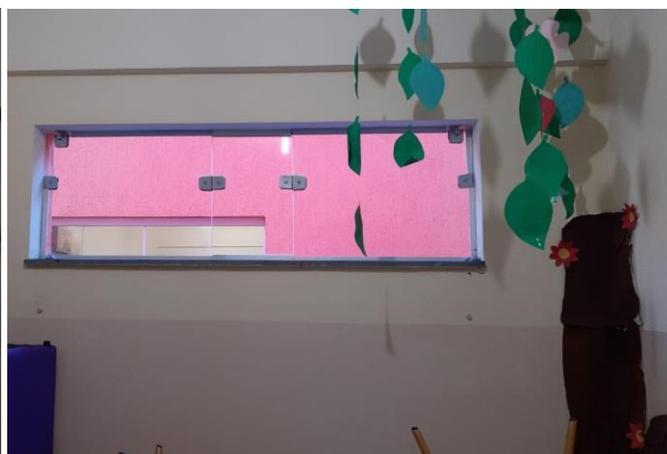
Imagem 13 e 14 – Atuais janelas que se encontram na sala dos professores na parte interna.

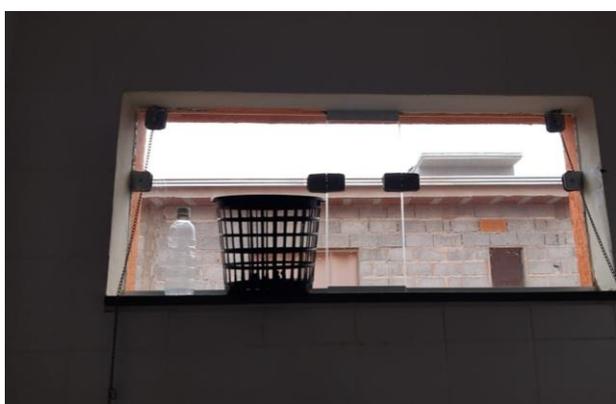
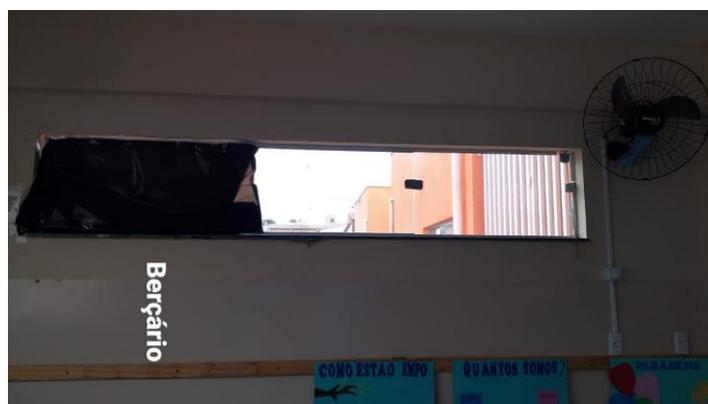
- Manutenção em todas as janelas da creche. As janelas se encontram com vidros soltando, com as esquadrias soltando, roldanas estouradas, etc.

Imagem 15 e 16 – Atuais janelas que se encontram no banheiro e no berçário.

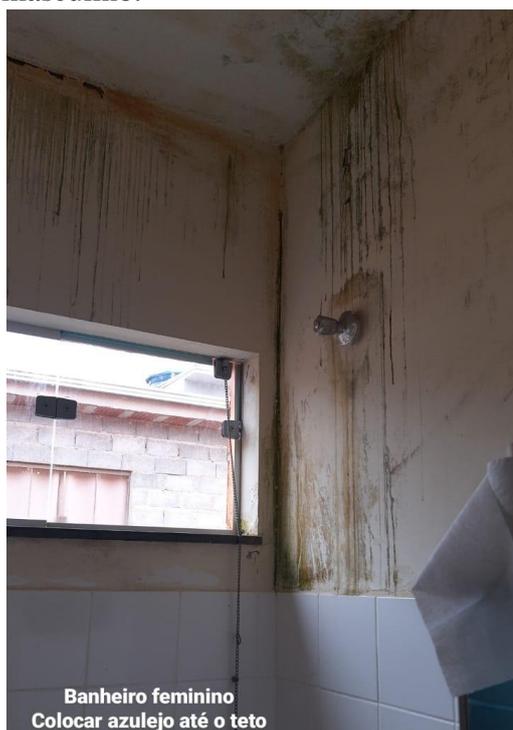
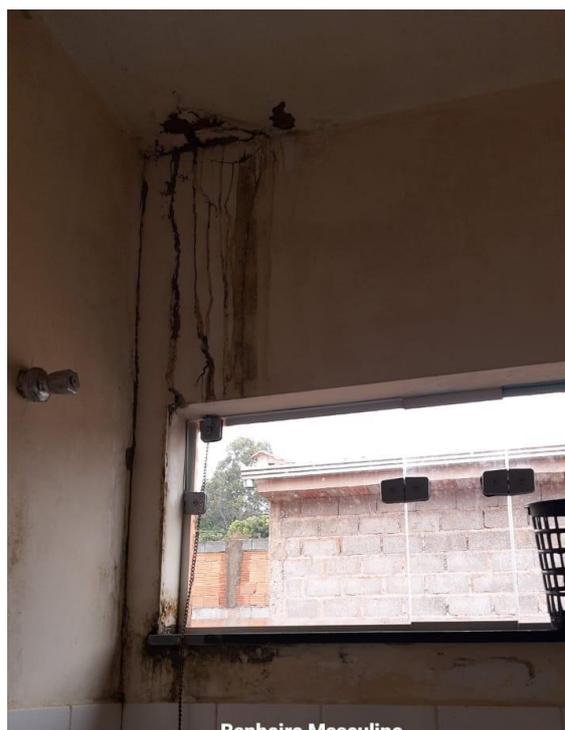
- Assentamento de revestimento em parede da parte faltante até o teto, nos banheiros feminino e masculino.

Banheiro feminino
Colocar azulejo até o teto

Imagem 17 e 18 – Paredes dos banheiros feminino e masculino que se encontram próximos a recepção.

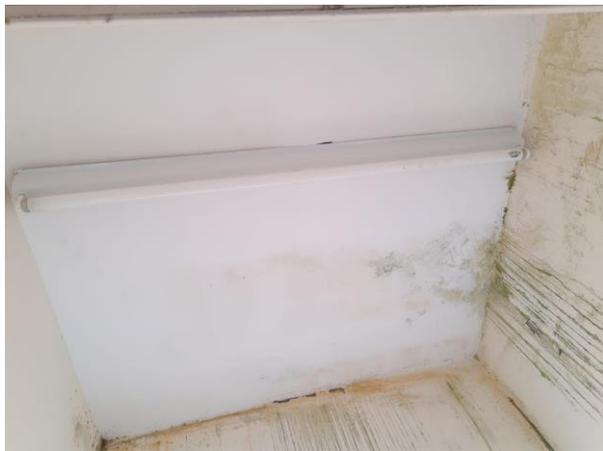
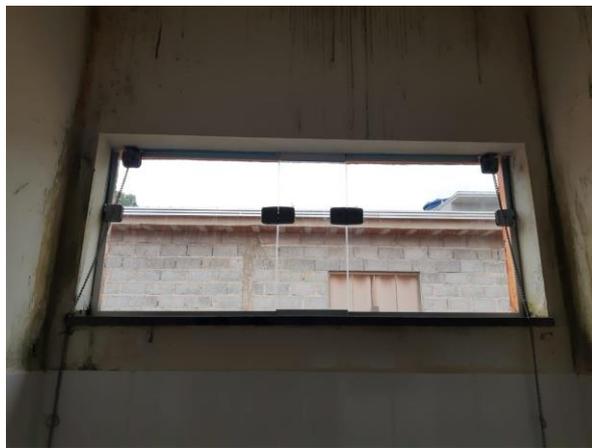
19 e 20 – Teto e parede dos banheiros feminino e masculino que se encontram próximos a recepção.

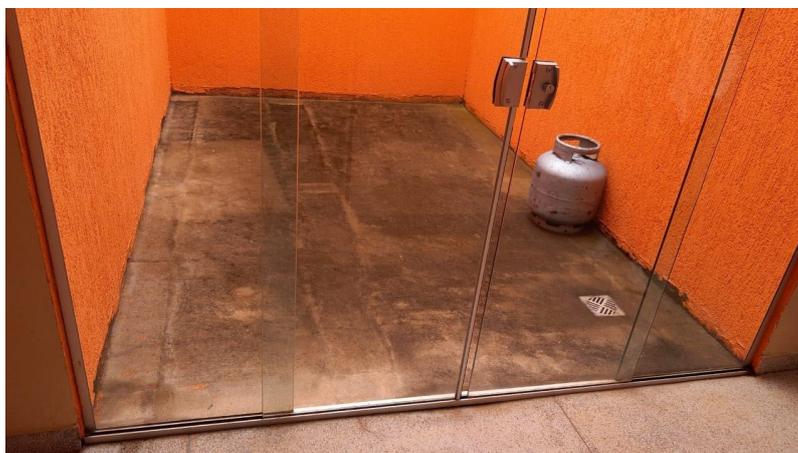
- Assentamento de revestimento com cerâmica aplicado em piso, esmaltado, para ambiente externo.

Imagem 21 – Atual área para secagem de roupas.

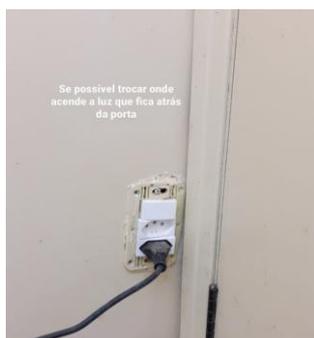
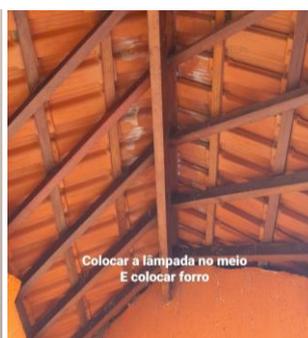
- Realocar um interruptor que se encontra atrás da porta, na sala DML.
- Instalar um ponto de iluminação no centro da cobertura de madeira com telha cerâmica que encontra na entrada da creche.
- Mão de obra.

Imagem 22 e 23 – Interruptor atrás da porta da sala DML e cobertura da entrada.

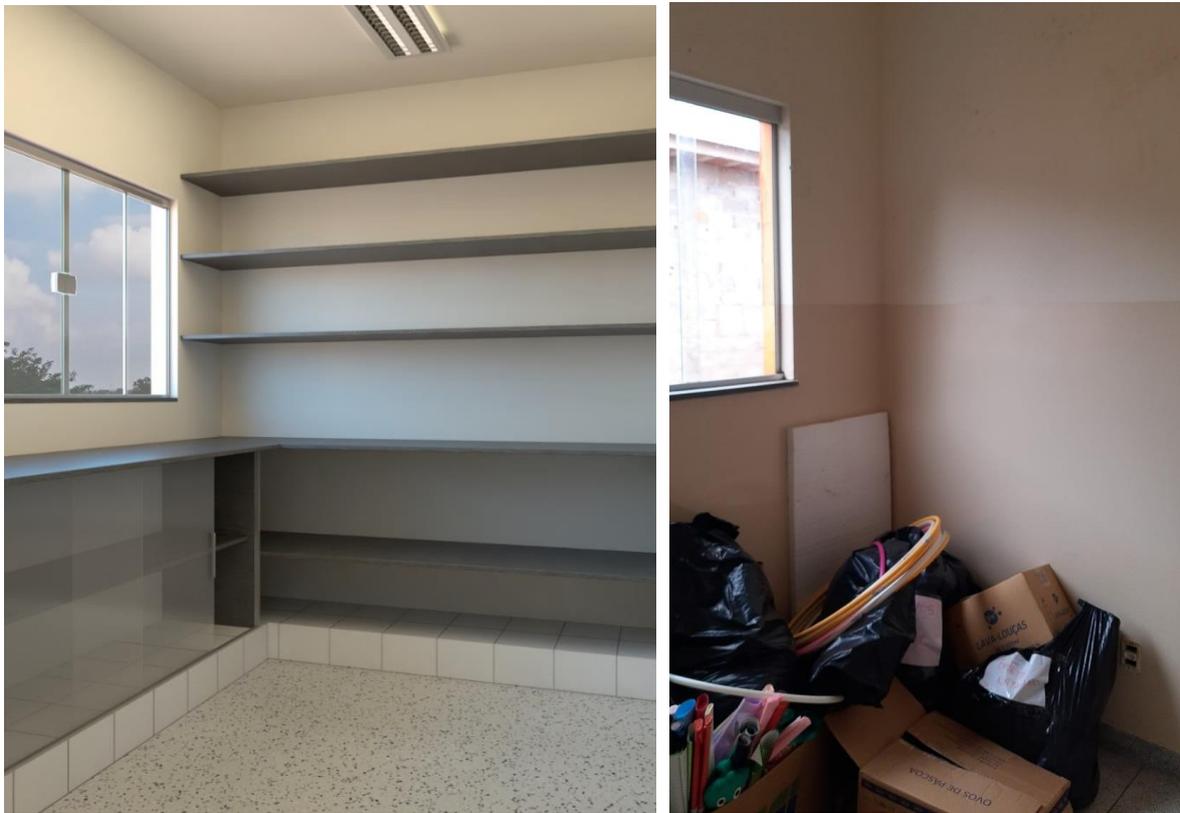
- Depósito Pedagógico: execução base no chão com assentamento de revestimento, instalação de prateleiras em ardósia e bancada com prateleira e com fechamento em vidro jateado.

Imagem 24 e 25 – Projeto 3D do dep. pedagógico e dep. pedagógico atualmente.

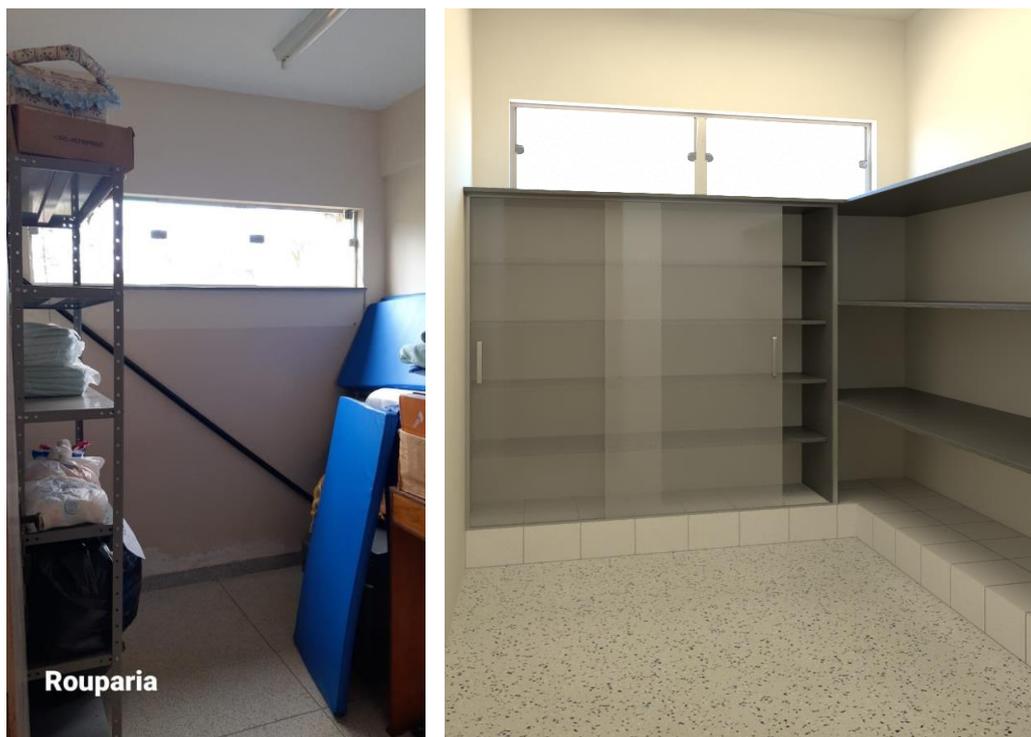
- Rouparia: execução base no chão com assentamento de revestimento, instalação de prateleiras em ardósia e bancada com prateleira e com fechamento em vidro jateado.

Imagem 26 e 27 – Rouparia atualmente e projeto 3D da rouparia com as prateleiras.

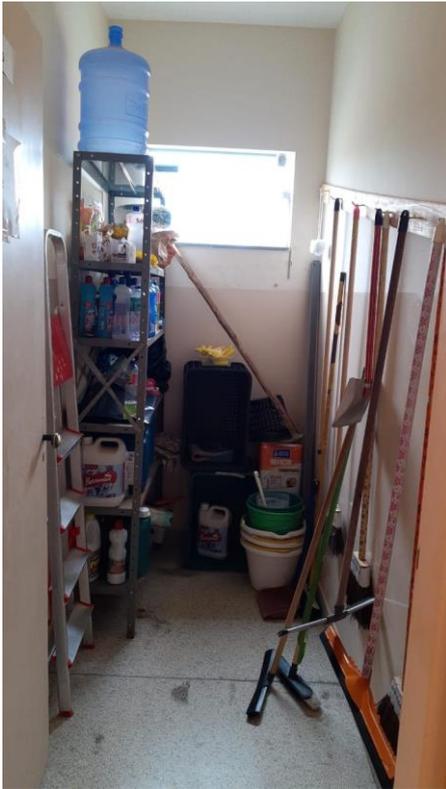
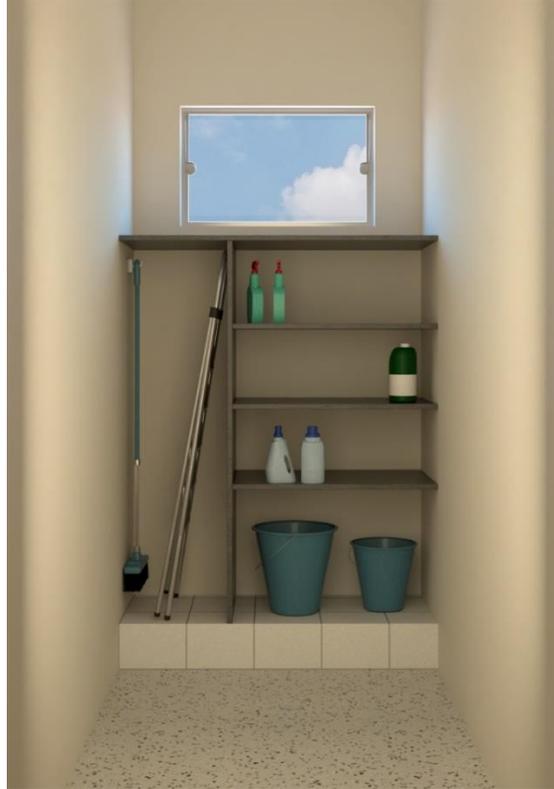
- Depósito de Limpeza: execução base no chão com assentamento de revestimento, instalação de prateleiras em ardósia e bancada com prateleira.

Imagem 28 e 29 – Dep. De limpeza atualmente e projeto 3D do dep. de limpeza com as prateleiras.

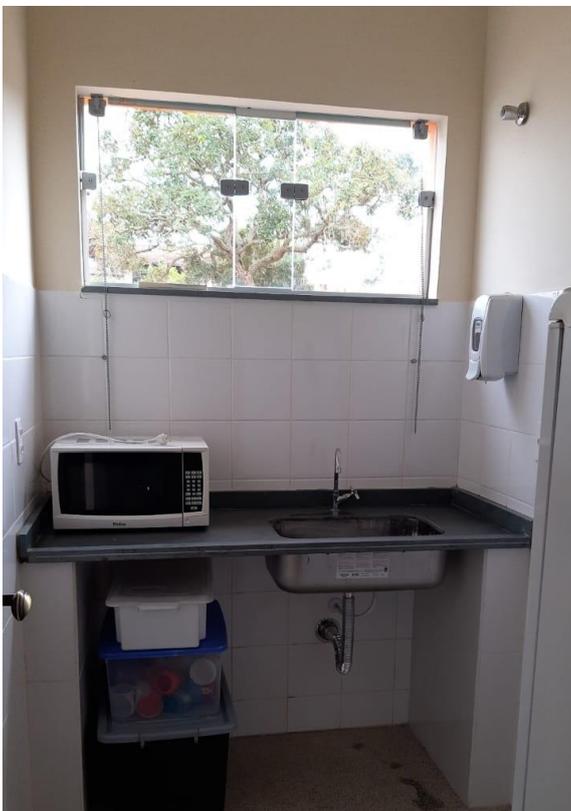
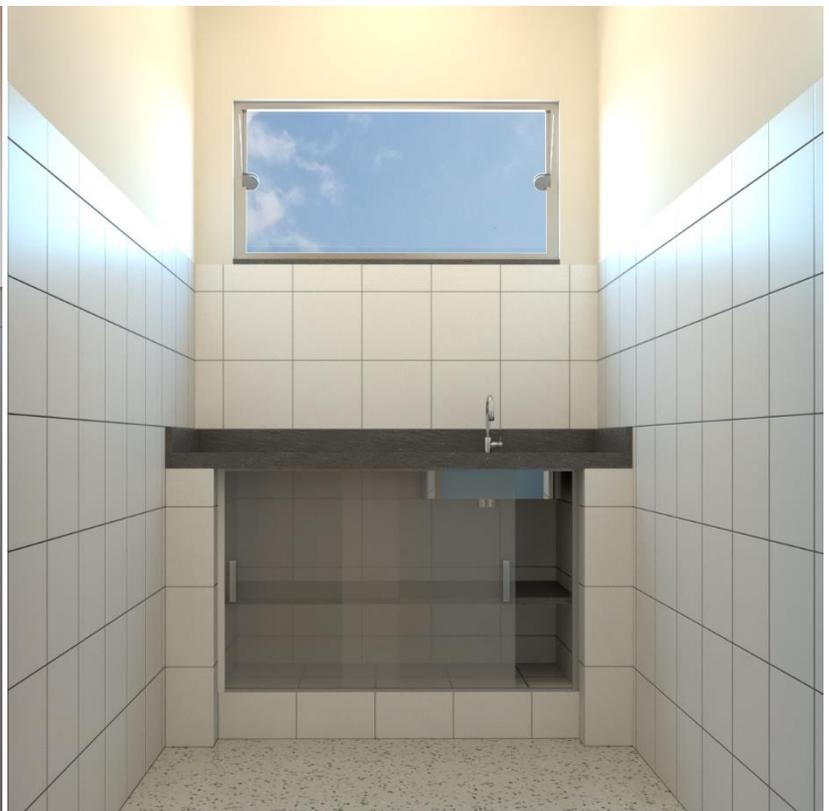
- Lactário: execução base no chão com assentamento de revestimento, instalação de prateleira em ardósia com fechamento em vidro jateado.

Imagem 30 e 31 – Lactário atualmente e projeto 3D do lactário com as prateleiras.

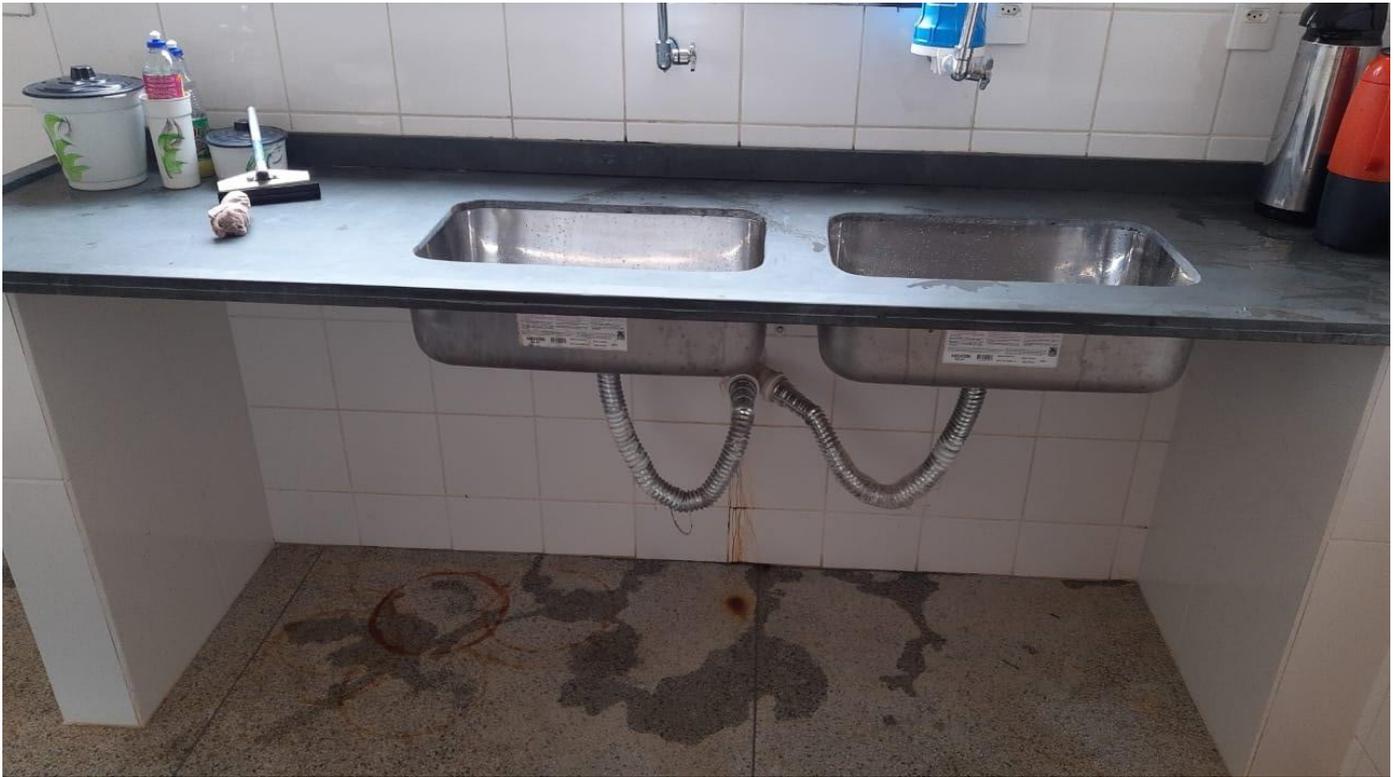
- Cozinha: execução base no chão com assentamento de revestimento, instalação de prateleira em ardósia com fechamento em vidro jateado.

Imagem 32 – Cozinha atualmente.

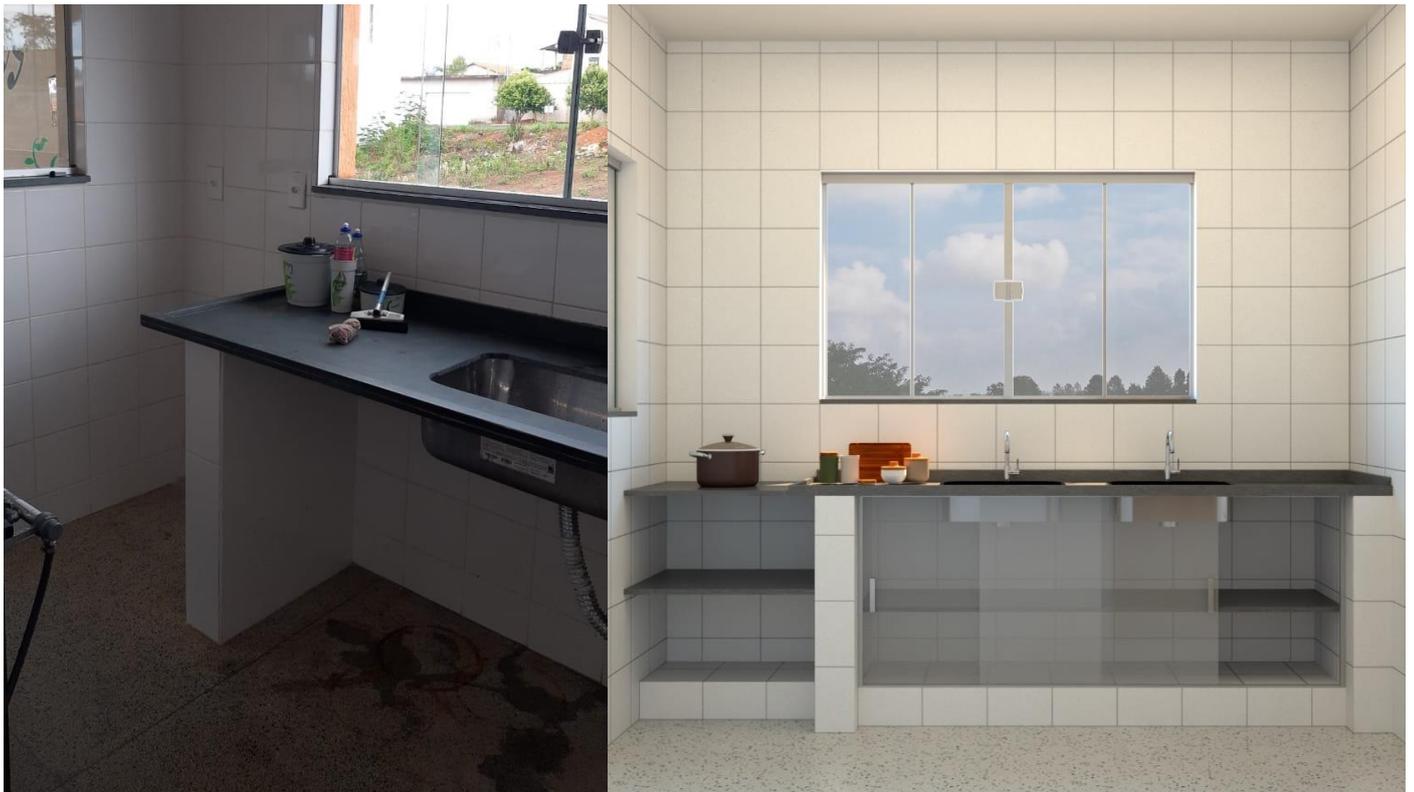
Imagem 33 e 34 – Cozinha atualmente e projeto 3D da cozinha com as prateleiras e fechamento de vidro.

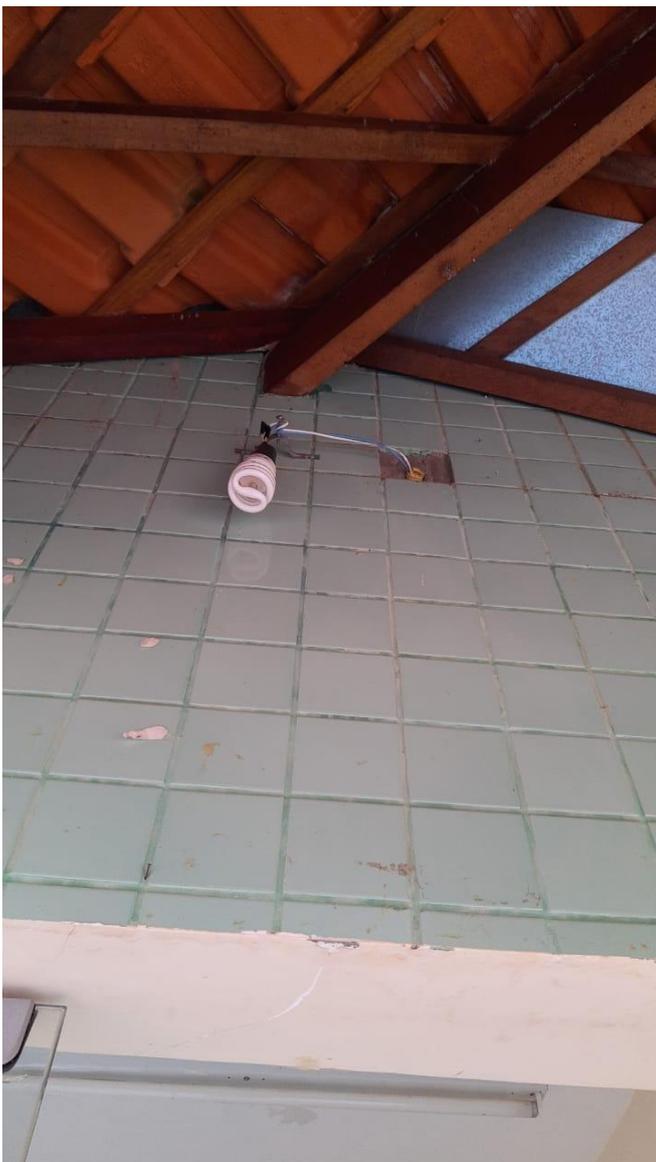
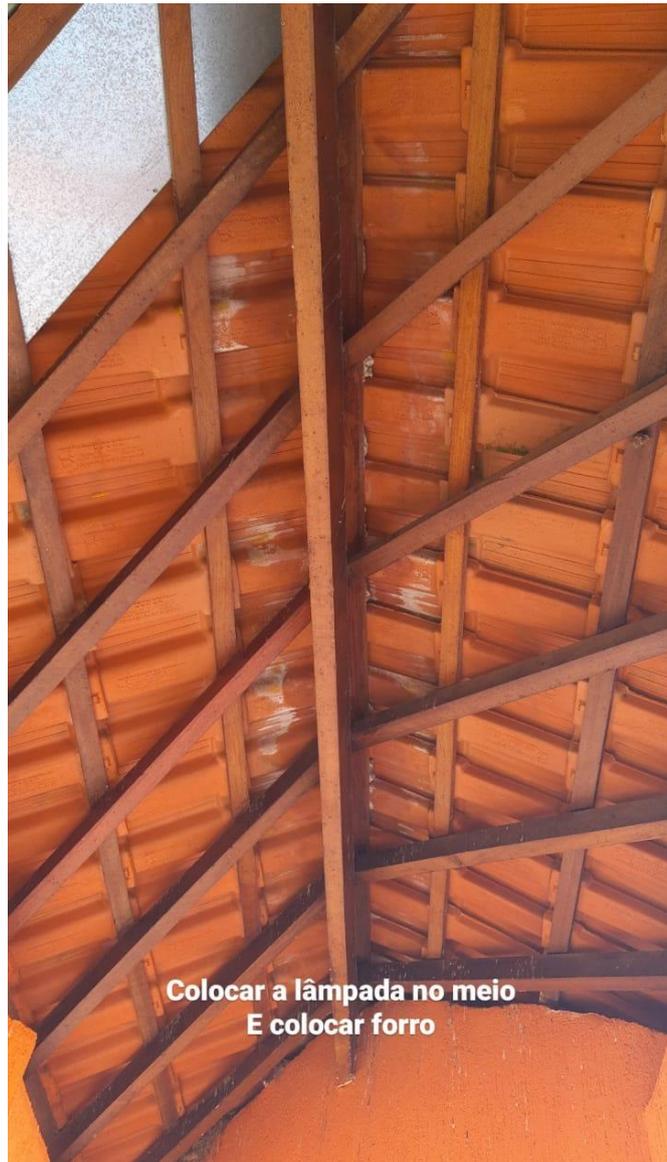
- Deverá ser instalado um forro de madeira em angelim, no telhado de madeira que se encontra na entrada principal da creche.

Imagem 37 e 38 – Atual telhado de madeira que se encontra da entrada principal da Creche.
